# Investigations complémentaires de la qualité de l'air intérieur dans deux collèges de l'Isère

MESURES ET EXPLOITATIONS - 2016

**Diffusion : Février 2017**

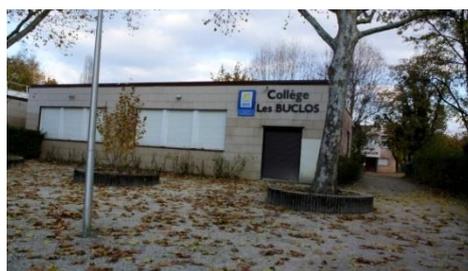
FIGURE 1 : LE COLLEGE DES BUCLOS DE MEYLAN

L'investigation menée durant l'année scolaire 2013-2014 a permis d'identifier le facteur à l'origine de la dégradation de la qualité de l'air, en l'occurrence l'absence de la ventilation. Les actions d'aération manuelles et ponctuelles ont montré de bons résultats mais sont difficilement applicables en routine. L'ensemble de ces observations a montré la nécessité d'équiper une salle d'un moyen de ventilation spécifique.

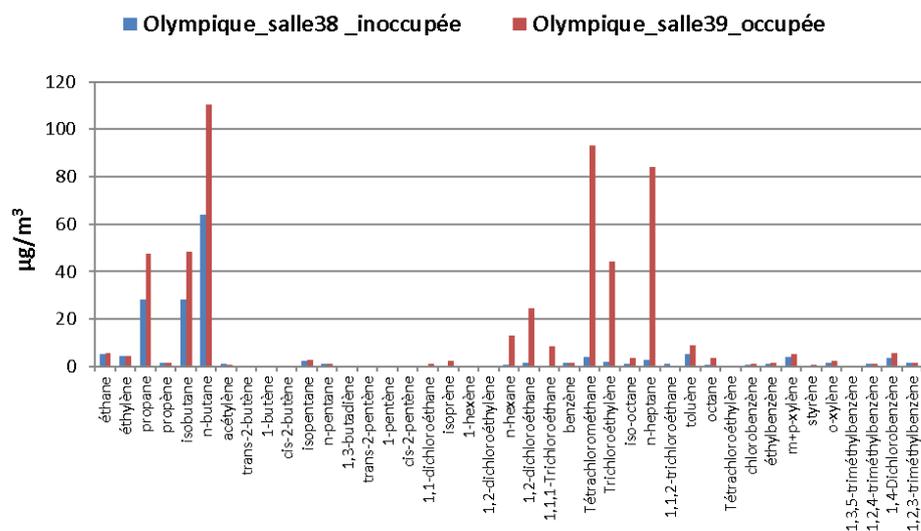
FIGURE 2 : CONCENTRATIONS DE COV (EN µG/M<sup>3</sup>) DANS UNE SALLE OCCUPEE ET UNE VIDE EN 2014 - COLLEGE OLYMPIQUE

Durant la précédente campagne, certaines salles ont présenté des concentrations élevées en n-butane, n-hexane, propane et surtout **en tétrachlorométhane, composé interdit depuis 1987 dans le cadre du protocole de Montréal**, en raison de ces effets néfastes, à la fois pour l'environnement et pour la santé humaine (Figure 2).

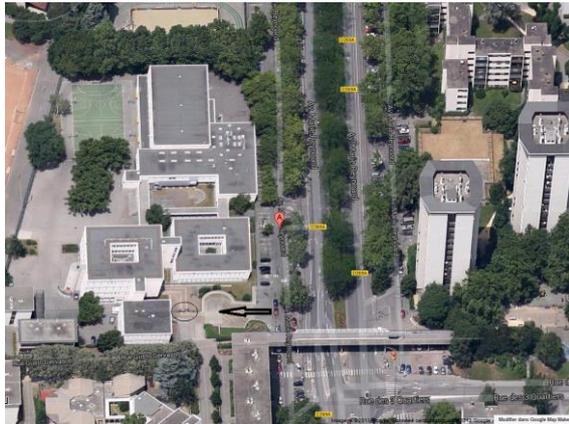
FIGURE 3 : VUE DU CIEL DU COLLEGE OLYMPIQUE – GRENOBLE

L'établissement a été construit en 1968, à l'occasion de l'accueil des Jeux Olympiques d'hiver dans la ville de Grenoble. Il est composé de cinq blocs spécialisés : administratif, scientifique (TP), général (cours), self, gymnase (Figure 3). En 2013, 325 élèves fréquentaient ce collège.

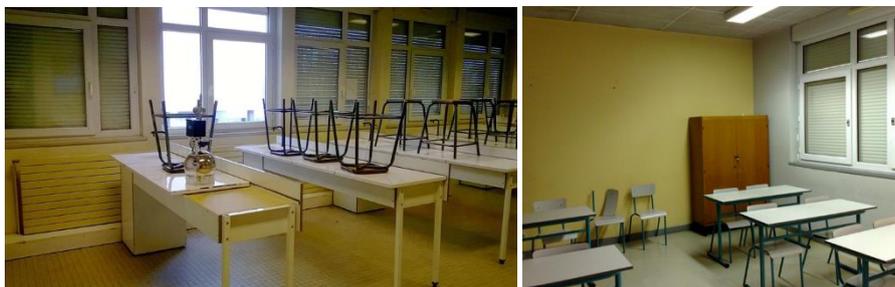
FIGURE 5 : SALLE 15 ET 39

Afin d'identifier la source de  $\text{CCl}_4$ , il a été décidé de reproduire les mesures à l'aide de canisters de prélèvements dans les mêmes salles que précédemment (15 – salle de TP et 39 – salle de cours banalisée) (Figure 5 et Figure 6). De plus, un point extérieur (toit du collège) a également été instrumenté afin de vérifier l'hypothèse d'une source extérieure :

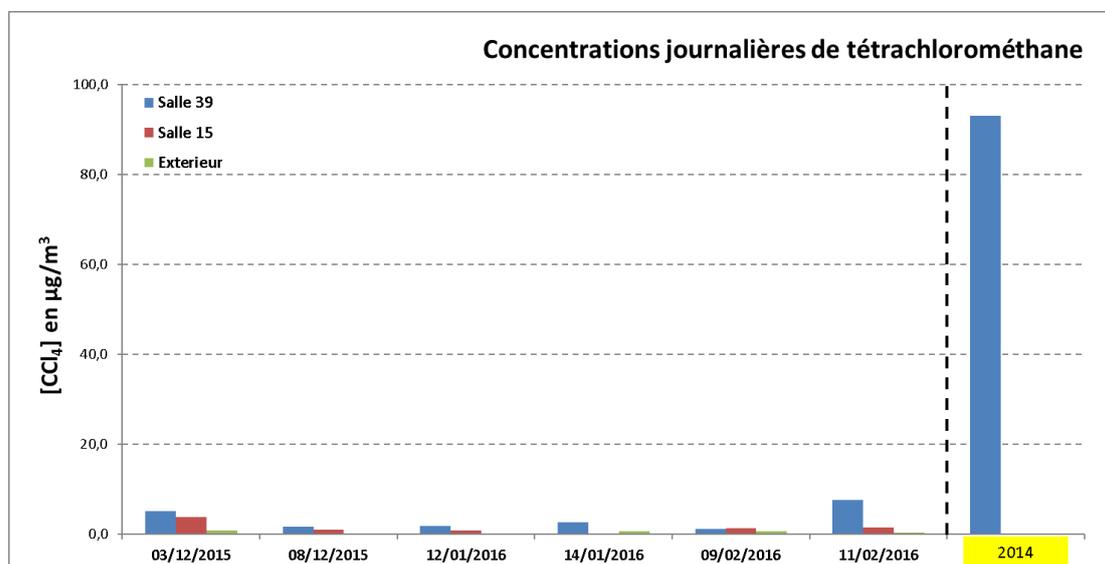
FIGURE 8 : CONCENTRATIONS DE CCl<sub>4</sub> RELEVÉES

Durant les 6 journées de mesures, les concentrations de CCl<sub>4</sub> sont restées très faibles par rapport à l'étude précédente. Le maximum (7,5 µg/m<sup>3</sup>) a été relevé dans la salle 39 (Figure 8). Malgré les faibles résultats, quelques conclusions peuvent être tirées :

- Une source extérieure peut être écartée car les concentrations relevées sur le toit de l'établissement sont proches ou en-dessous des limites de détection, de plus les concentrations sont supérieures dans les salles.
- Le fait qu'aucune concentration élevée n'ait été mesurée cette fois-ci laisse à penser que les résultats précédents montraient un évènement « accidentel » dans la salle 39 qui restera donc inexpliqué.
- Bien que très éloigné des niveaux précédents, la salle 39 a toujours montré la plus haute concentration, indiquant une éventuelle petite source spécifique à ce lieu mais que l'on n'est pas en mesure de pouvoir expliquer.

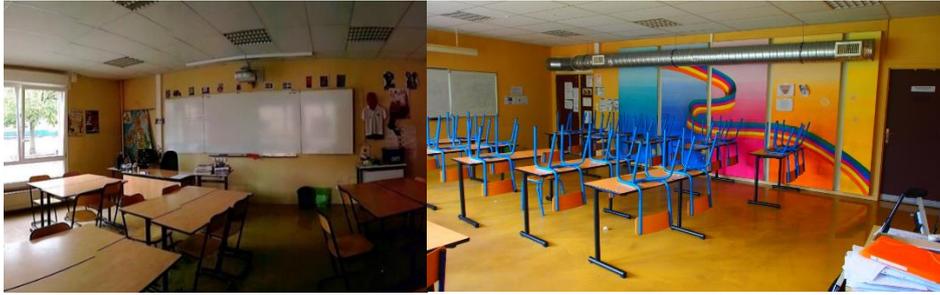
FIGURE 9 : SALLES H5 ET H10

Les mesures de CO<sub>2</sub> ont été réalisées dans 5 salles (G10, G11, H5, H10 et H11) durant plusieurs mois en continu (d'octobre à mars) afin de disposer d'un bon échantillonnage spatial et temporel et de pouvoir comparer les salles non équipées de VMC (G10, G11, H5 et H11) avec la salle H10 (Figure 9, Figure 10 et Figure 11). De plus, les campagnes ont eu lieu avant et après la mise en service de l'installation afin d'estimer le gain obtenu après les travaux (Figure 12).

La salle H5 est celle ayant montré les concentrations de CO<sub>2</sub> les plus élevées (Figure 13). Le mois de novembre 2015 a été particulièrement touché avec des moyennes journalières dépassant les 2000 ppm. Des pointes horaires dépassent par ailleurs régulièrement les 5000 ppm. Ces observations sont à mettre en relation avec une fréquentation accrue de la salle durant ce mois (effectifs souvent compris entre 20 et 30 élèves), entraînant des émissions de CO<sub>2</sub> plus importantes. A noter également, que les dimanches et samedis, les moyennes sont assez élevées, autour de 500 ppm (pour un niveau de fond extérieur autour de 380 ppm), ce qui indique un mauvais renouvellement de l'air de la pièce.

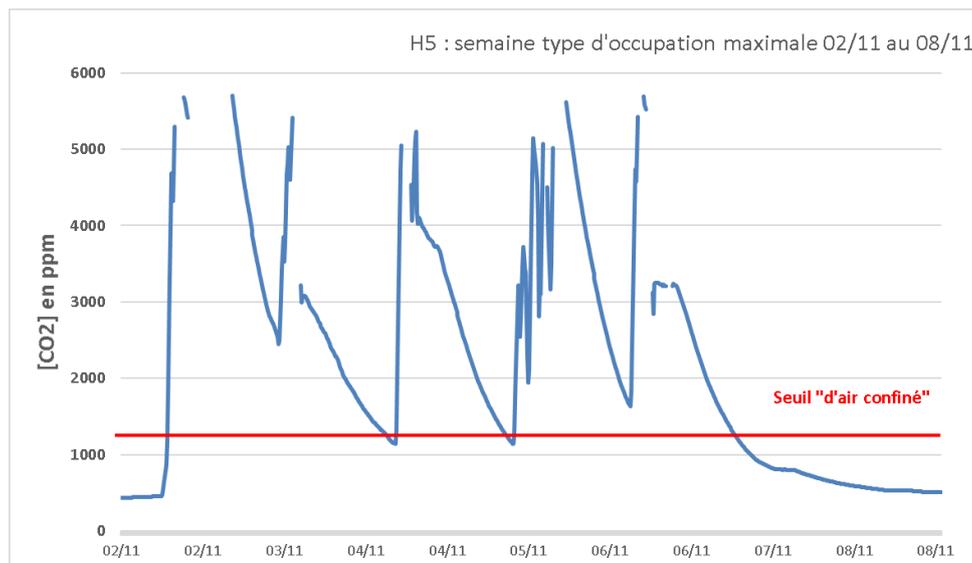
FIGURE 14 : SEMAINE TYPE - H5

En analysant une semaine type d'utilisation de la salle, le problème est clairement visible : lorsque les cours commencent, les concentrations de CO<sub>2</sub> augmentent très brutalement pour dépasser les 5000 ppm (voire saturent l'appareil) (Figure 14). Les intercours ne permettent pas de redescendre à des valeurs satisfaisantes. De plus, les nuits en semaine, les taux peinent à repasser sous les 1300 ppm. Par conséquent, il peut arriver qu'en début de journée, les cours reprennent dans un air déjà vicié.

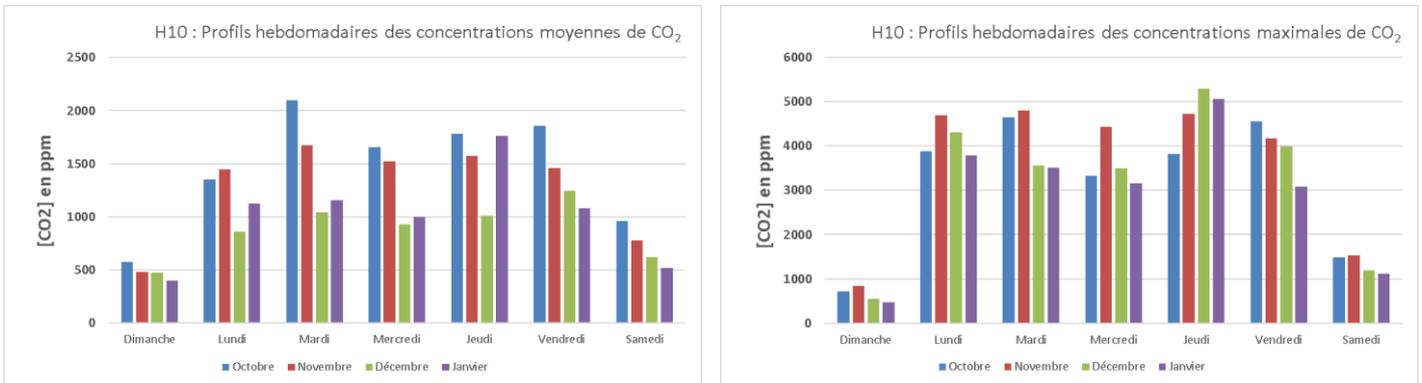
FIGURE 15 : PROFILS HEBDOMADAIRES MOYENS ET MAX - H10

Les observations pour la salles H10 sont quasiment les mêmes que pour la salle H5 à la différence que les niveaux en pointe sont moins élevés (Figure 15).

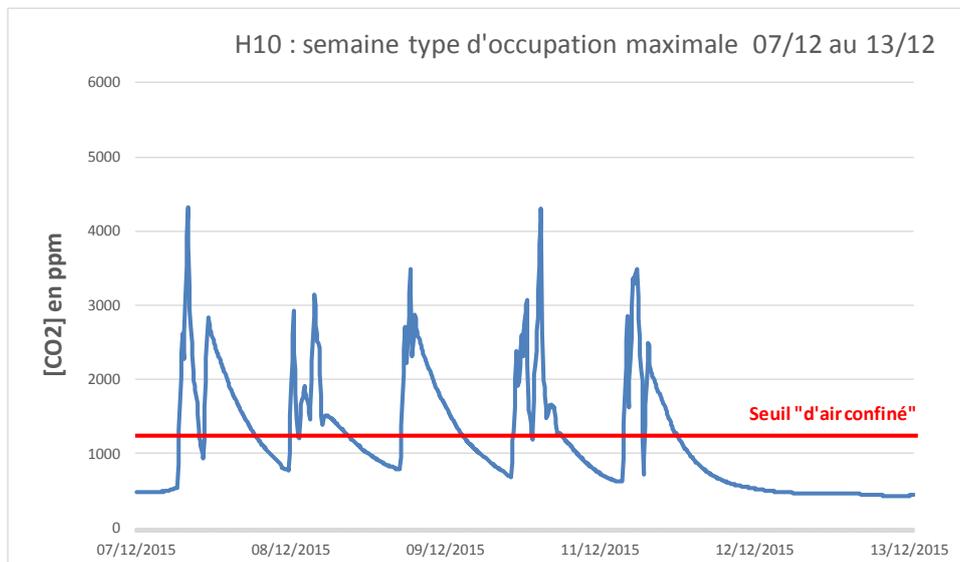
FIGURE 16 : SEMAINE TYPE H10

Les informations remontées par les enseignants via les questionnaires ont été précieuses pour l'analyse des données. Ainsi, lors d'une semaine d'occupation maximale de la salle (Figure 16), les concentrations peuvent rapidement dépasser 4000 ppm. On constate cependant que lors des pauses de midi, les niveaux redeviennent satisfaisants. De plus, contrairement à la salle H5, les concentrations de début de journée sont proches du niveau de fond extérieur, ce qui montre de meilleures pratiques d'aération des utilisateurs de la salle et une moins grande étanchéité à l'air.

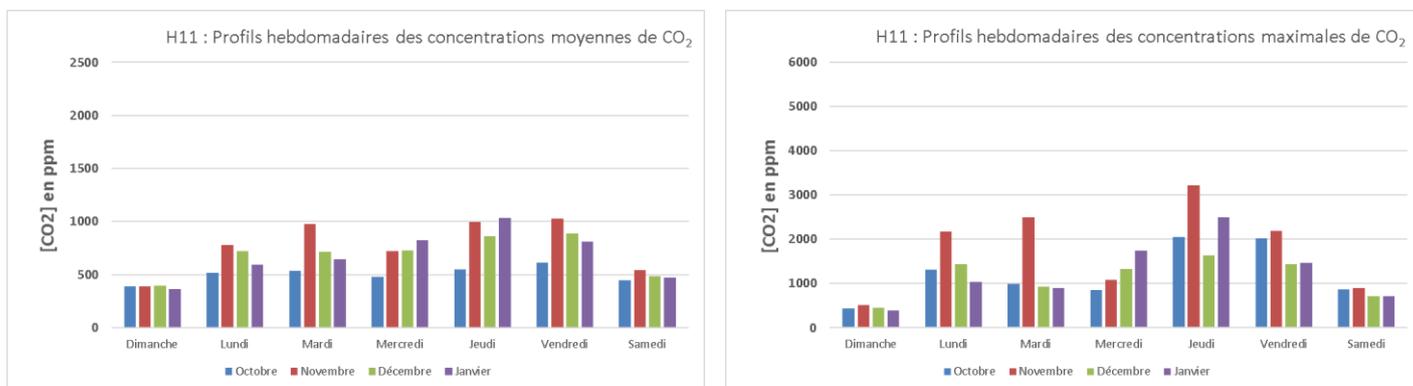
FIGURE 17 : PROFILS HEBDOMADAIRES MOYENS ET MAX - H11

La salle H11 accueillant de plus petits groupes d'élèves, c'est logiquement que l'on y relève des concentrations de CO<sub>2</sub> relativement faibles. Avec des concentrations journalières moyennes ne dépassant pas 1000 ppm et des pointes à 3000 ppm, le niveau de confinement de cette salle semble plus satisfaisant (Figure 17).

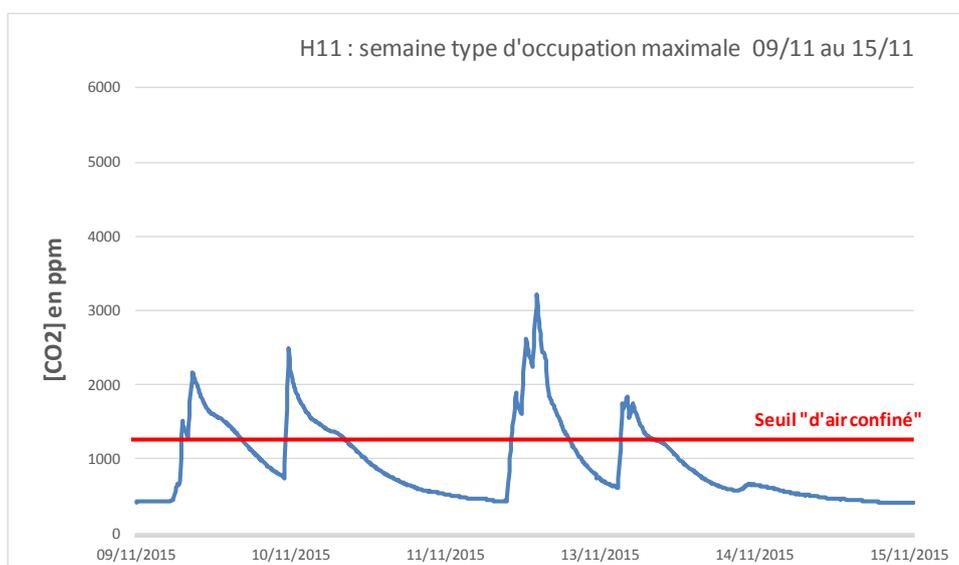
FIGURE 18 : SEMAINE TYPE - H11

Les effectifs restreints expliquent en grande partie les concentrations rencontrées sur une semaine type (Figure 18). Malgré des pointes comprises entre 2000 et 3000 ppm, les concentrations redeviennent rapidement satisfaisantes et proches du niveau de fond.

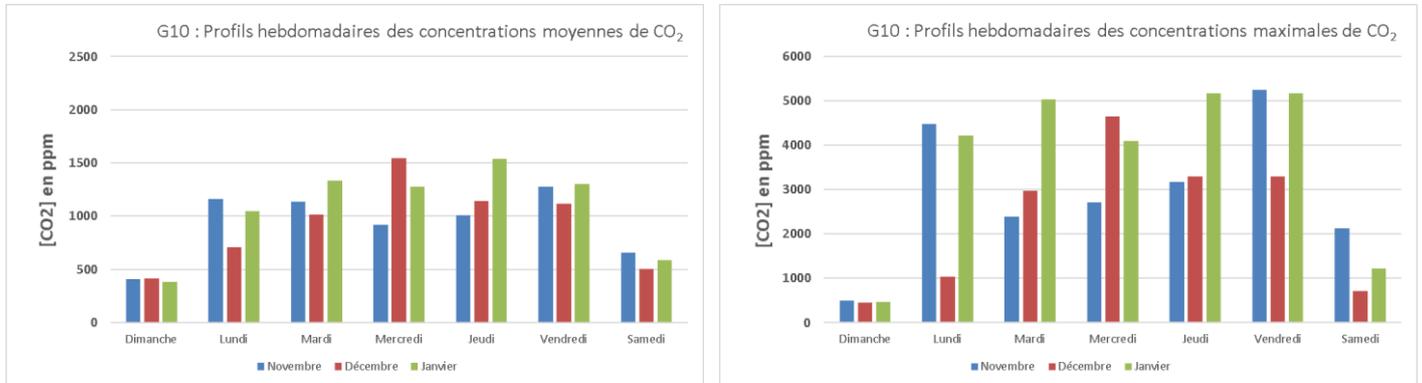
FIGURE 19 : PROFILS HEBDOMADAIRES MOYENS ET MAX - G10

La salle G10 pose également un certain nombre de problèmes (Figure 19) : les concentrations moyennes journalières peuvent y dépasser les 1300 ppm et les pointes 5000 ppm. On note de grandes disparités d'un mois à l'autre à mettre en parallèle avec le planning d'occupation de la salle.

PS : il n'a pas été possible de disposer de mesures pour le mois d'octobre suite à une panne de l'appareil.

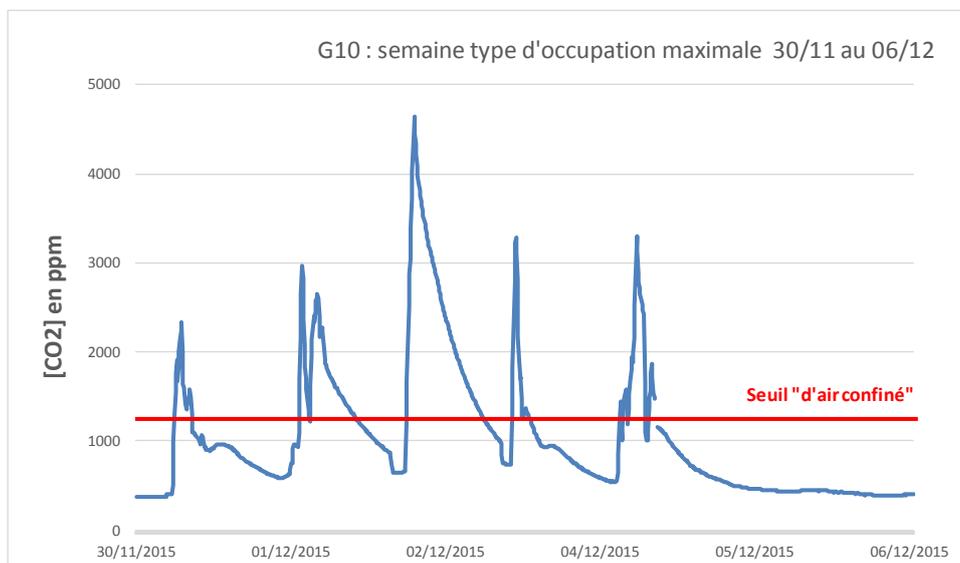
FIGURE 20 : SEMAINE TYPE - G10

Sur une semaine type (Figure 20), le constat est sensiblement le même qu'en salle H10 : les niveaux sont au-dessus de 1300 ppm durant quasiment toute la durée des cours. Les aérations manuelles et la ventilation naturelle de la salle ramènent rapidement les concentrations vers le niveau de fond.

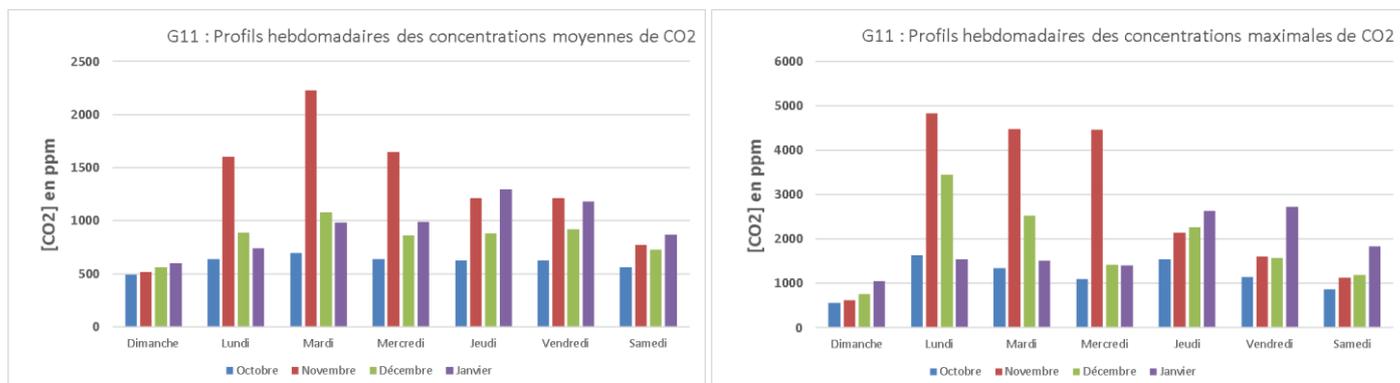
FIGURE 21 : PROFILS HEBDOMADAIRES MOYENS ET MAX - G11

La salle G11 accueillant habituellement de petits groupes, les concentrations y sont relativement faibles. On constate cependant des niveaux accrus en novembre (Figure 21).

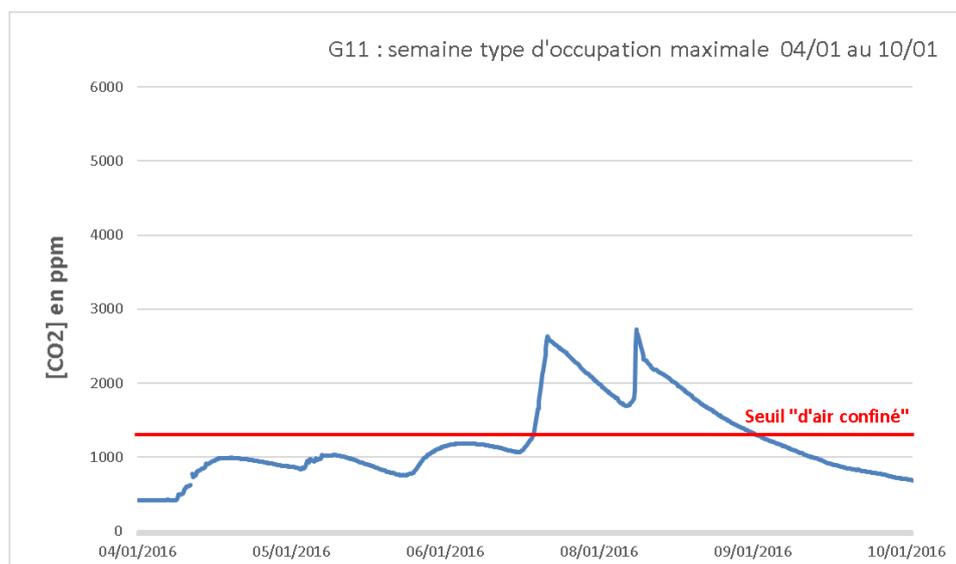
FIGURE 22 : SEMAINE TYPE - G11

Sur une semaine type, on constate donc des pointes à 2500 ppm sur les jours d'utilisation de la salle (Figure 22). Il faut enfin noter que les concentrations redescendent très lentement après les cours. Le niveau de fond n'est de nouveau atteint qu'au bout de 2 à 3 jours. Un point de vigilance est donc à mettre sur cette salle qui semble très étanche. Une aération manuelle après les cours pourrait remédier à ce problème.

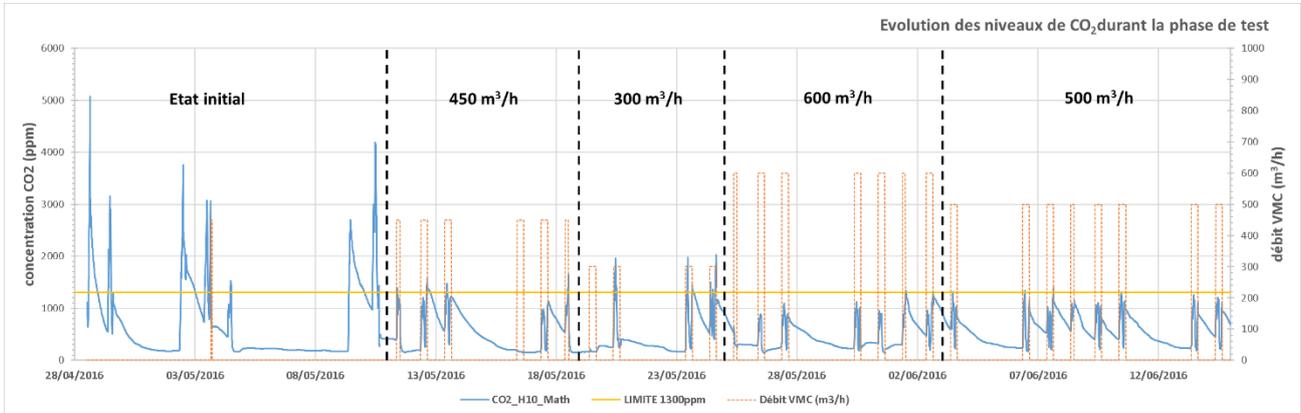
FIGURE 25 : TESTS VMC : EVOLUTION TEMPORELLE DES NIVEAUX DE CO<sub>2</sub>

Le premier résultat évident est l'abattement important des niveaux de CO<sub>2</sub> lorsque la VMC est en fonctionnement (Figure 25). Un maximum de CO<sub>2</sub> à 2000 ppm est relevé lorsque la VMC est réglée à son plus faible débit (soit 300 m<sup>3</sup>/h), loin des niveaux à 5000 ppm relevés précédemment.

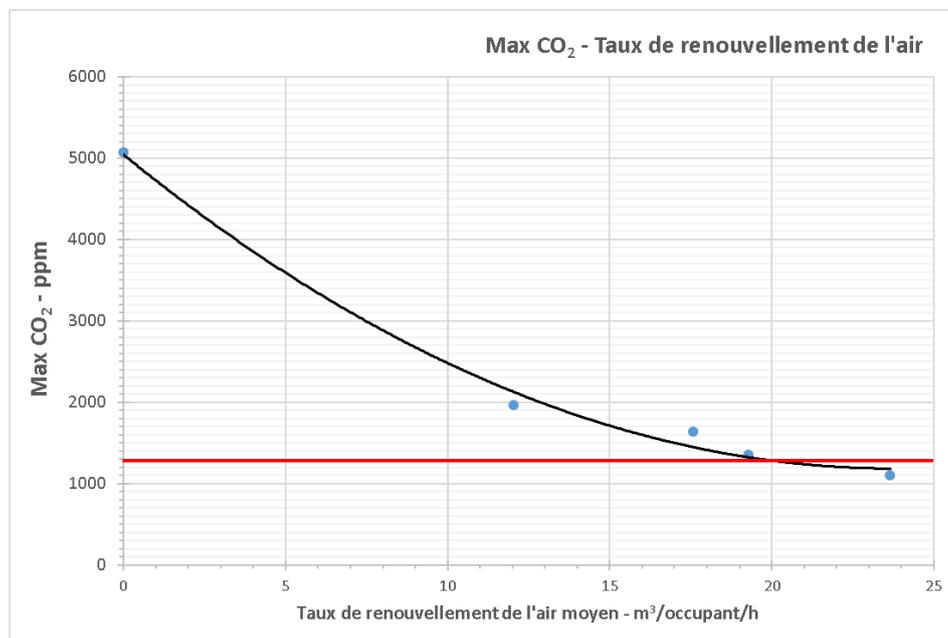
FIGURE 27 : MAXIMA RELEVES EN FONCTION DU DEBIT PAR HEURE ET PAR OCCUPANT

Chaque semaine, en fonction de l'emploi du temps de la salle, un nombre d'élève moyen est calculé et le débit d'air est normalisé en fonction de ce chiffre (Figure 27). Il apparaît alors que le débit optimal se situe autour de 20 m<sup>3</sup>/h/occupant.

Il faut toutefois garder à l'esprit que ce chiffre est une approximation car il faut prendre en compte l'incertitude de l'appareil de mesure et de l'installation elle-même. Le débit réel peut différer du débit programmé (étanchéité de l'installation...).
