Qualité de l'air intérieur dans les lycées

**ETUDE DANS HUIT LYCEES DE LA REGION RHONE-ALPES
2012-2014**

Diffusion : Décembre 2014

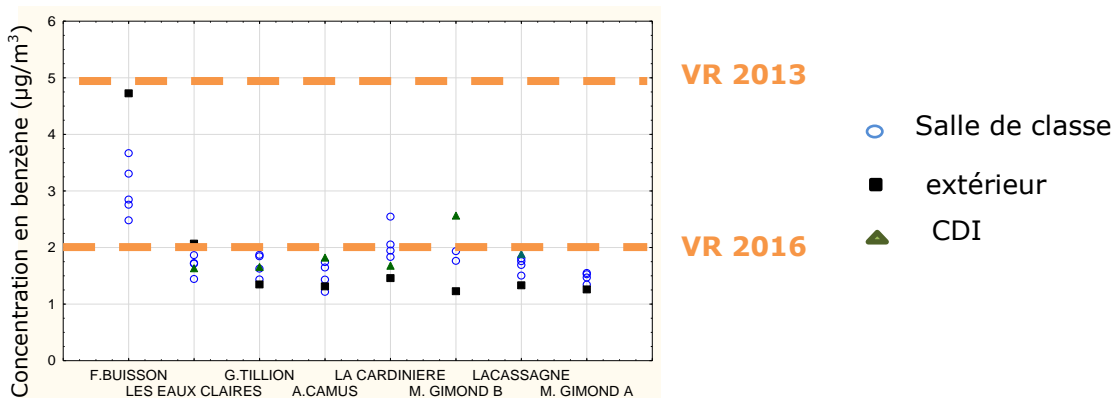
FIGURE 5 : CONCENTRATION EN BENZÈNE (µg/M³) REPARTIE PAR SALLE ET PAR LYCEE

- Les concentrations en benzène respectent la valeur réglementaire en vigueur au 1^{er} janvier 2013 (5 µg/m³) pour l'ensemble des salles inspectées (figure 5) et restent dans l'ensemble inférieures à la valeur de 2016.
- L'internat du lycée Ferdinand Buisson à Voiron présente des concentrations supérieures à la valeur réglementaire 2016 dans toutes les chambres analysées. Ces niveaux sont principalement liés à la concentration extérieure relativement élevée lors de la première campagne de novembre 2012.
- Le rapport des concentrations de benzène air intérieur/air extérieur est en moyenne égale à 1,2. Seul le CDI du Lycée Marcel Gimond (Bâtiment B) présente un rapport supérieur à 2 ce qui traduit la présence probable de sources intérieures dans cette salle (matériaux de construction, produits d'entretien...).

Trois salles du lycée Germaine Tillion à Sain Bel ont été étudiées pour les deux études de qualité de l'air intérieur (2008 et 2012) : les salles D116 et D117 ainsi que le CDI. Les niveaux relevés pour les deux années restent semblables (environ $2 \mu\text{g}/\text{m}^3$) et sont donc légèrement inférieures à la valeur réglementaire 2016 .

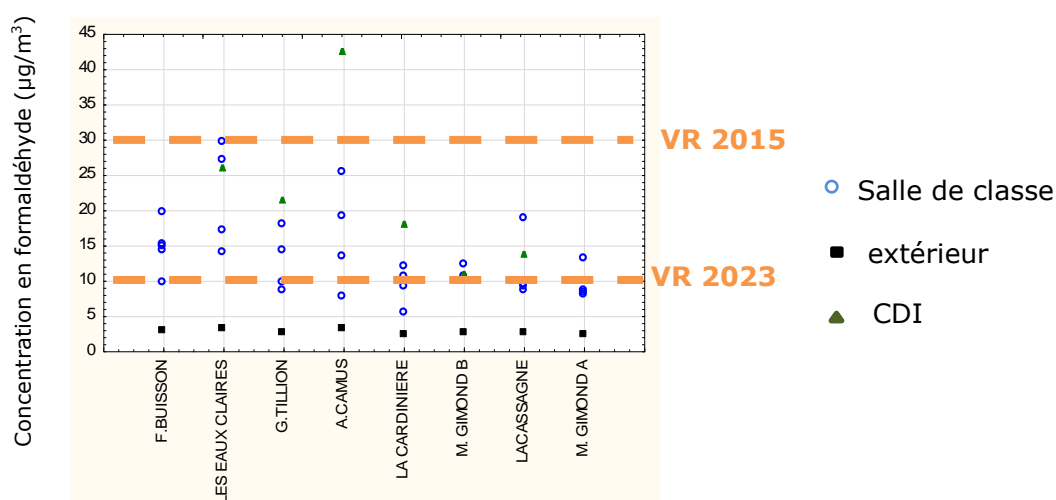
FIGURE 6 : CONCENTRATION EN FORMALDEHYDE ($\mu\text{G}/\text{M}^3$) REPARTIE PAR SALLE ET PAR LYCEE

- **Les concentrations en formaldéhyde** dans les salles de cours des lycées étudiés sont assez dispersées au sein d'un établissement mais **respectent la valeur réglementaire de 2015 pour la très grande majorité** (figure 6).
- Seul le CDI du Lycée Albert Camus à Rillieux La Pape est au dessus de cette concentration ($43 \mu\text{g}/\text{m}^3$). Le mobilier en bois, les produits d'entretien ainsi que les ouvrages sont les sources principales de ce polluant. Les CDI ont d'ailleurs dans l'ensemble les concentrations les plus élevées dans les lycées, comme cela avait été déjà mis en évidence lors de l'étude de 2008.
- **La valeur réglementaire de 2023 n'est respectée que dans quelques classes.**

Comme pour le benzène, les concentrations en formaldéhyde des salles déjà étudiées du lycée Germaine Tillion à Sain Bel sont similaires entre l'étude actuelle et celle de 2008. Les niveaux respectent la valeur guide 2015 mais pas celle de 2023.

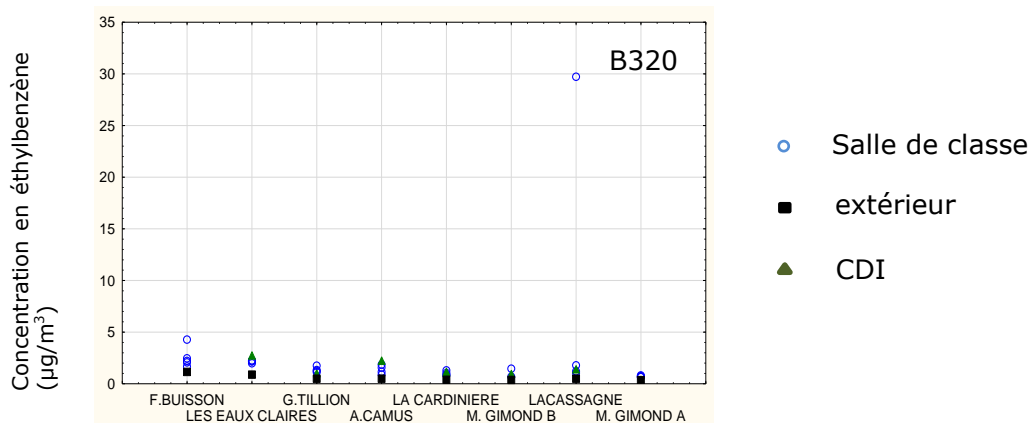
FIGURE 8 : CONCENTRATION EN ETHYLBENZÈNE ($\mu\text{G}/\text{M}^3$) REPARTIE PAR SALLE ET PAR LYCEE

Les niveaux d'éthylbenzène sont semblables et faibles pour l'ensemble des lycées (figure 8) exceptés pour la salle B320 du lycée Lacassagne qui présentait des dégradations liées à de l'infiltration d'eau lors de la visite préliminaire. Des travaux de peinture entre la 1^{ère} et la 2^{ème} campagne pourraient expliquer ces concentrations, qui restent toutefois inférieures à la valeur repère de $300 \mu\text{g}/\text{m}^3$.

Ainsi, hormis un cas spécifique lié à des travaux ponctuels, les salles étudiées ne présentent pas de spécificité concernant l'éthylbenzène.

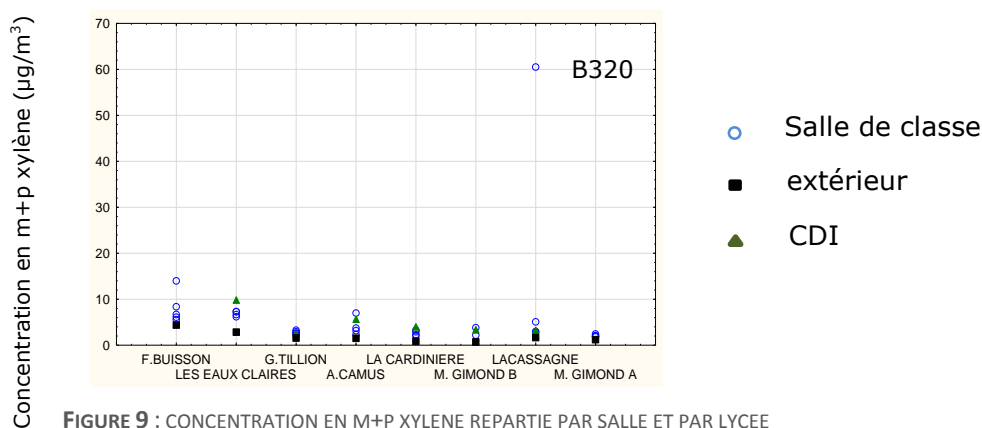
FIGURE 9 : CONCENTRATION EN M+P XYLENE REPARTIE PAR SALLE ET PAR LYCEE

Comme pour l'éthylbenzène, la salle B320 du lycée Lacassagne présente un taux élevé de m+p xylène ($60 \mu\text{g}/\text{m}^3$) qui s'explique par la présence de peinture fraîche lors de la campagne n°2. Les autres salles ont des niveaux de concentration relativement faibles par rapport aux valeurs-guide de l'OMS ($200 \mu\text{g}/\text{m}^3$ sur une année).

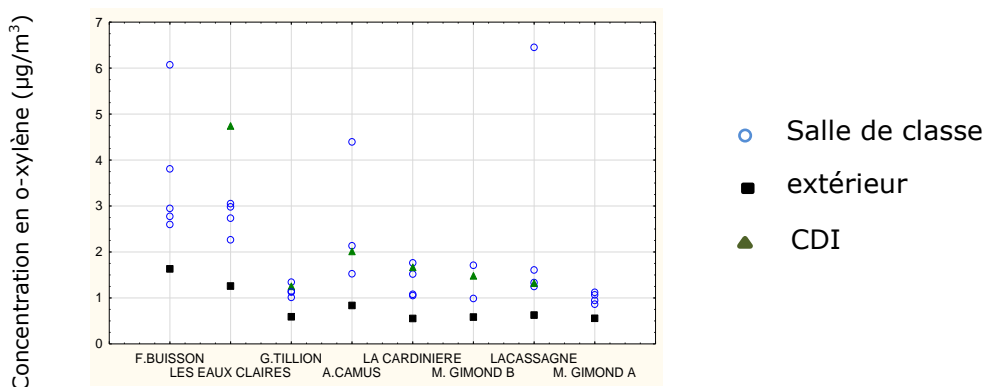
FIGURE 10: CONCENTRATION EN O-XYLENE REPARTIE PAR SALLE ET PAR LYCEE

Les concentrations d'o-xylène des salles du lycée des Eaux Claires et de l'internat Ferdinand Buisson semblent légèrement supérieures, pouvant traduire l'influence de peintures et vernis neufs. Ces concentrations sont toutefois très inférieures au maximum rencontré dans les précédentes études d'Air Rhône-Alpes dans les établissements scolaires.

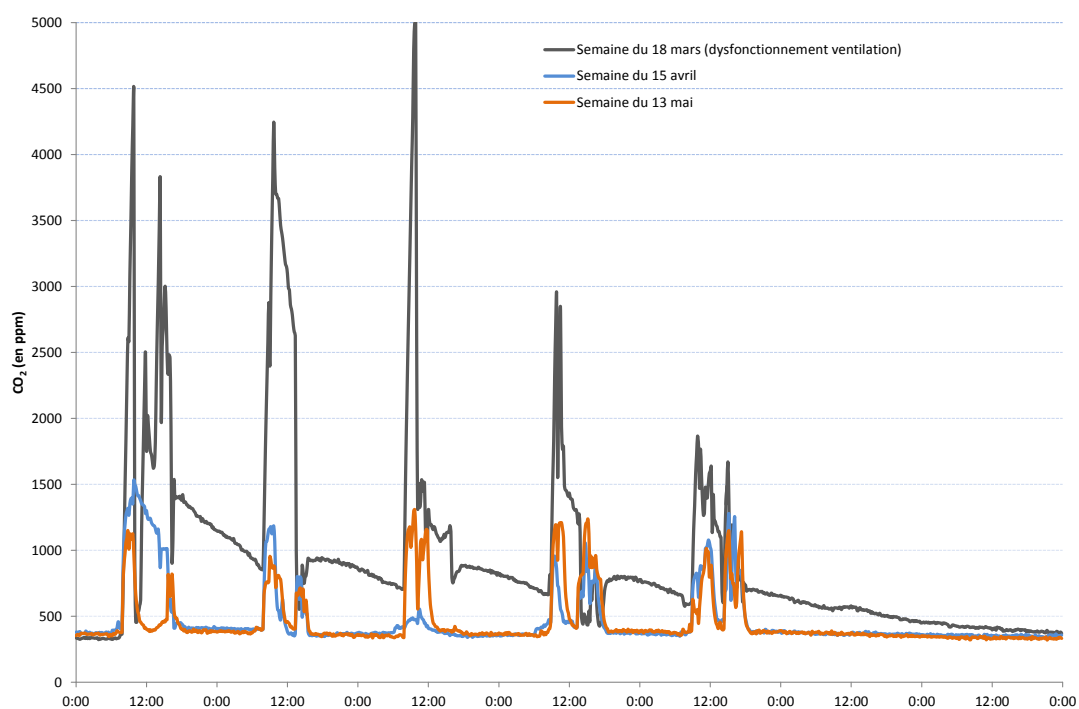
FIGURE 16 : EVOLUTION DU CO₂ DU LUNDI AU DIMANCHE SALLE 216 DU LYCEE DES EAUX CLAIRES

La superposition de l'évolution du CO₂ sur différentes semaines montre bien qu'avant le fonctionnement correct de la ventilation, l'air de la salle n'est pas renouvelé d'un jour à l'autre avec des concentrations qui restent très supérieures à la concentration extérieure (350 ppm) même la nuit (figure 16).

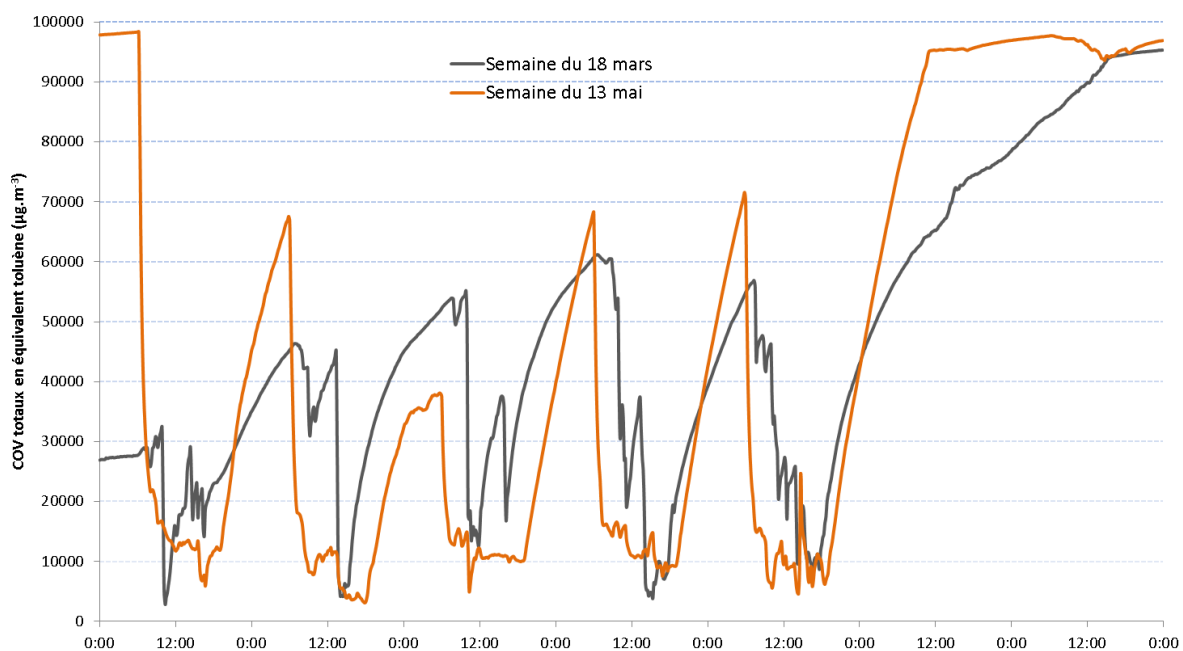
FIGURE 18 : COMPARAISON DE L'ÉVOLUTION DES COV TOTAUX AVANT ET APRES LA REMISE EN FONCTIONNEMENT NORMAL DE LA VENTILATION

L'évolution des COV légers est sensiblement la même que les COV totaux. Toutefois, les concentrations en journée montrent plus de pics. Ces pics semblent liés plus à l'activité dans la salle qu'aux émissions des matériaux de construction.

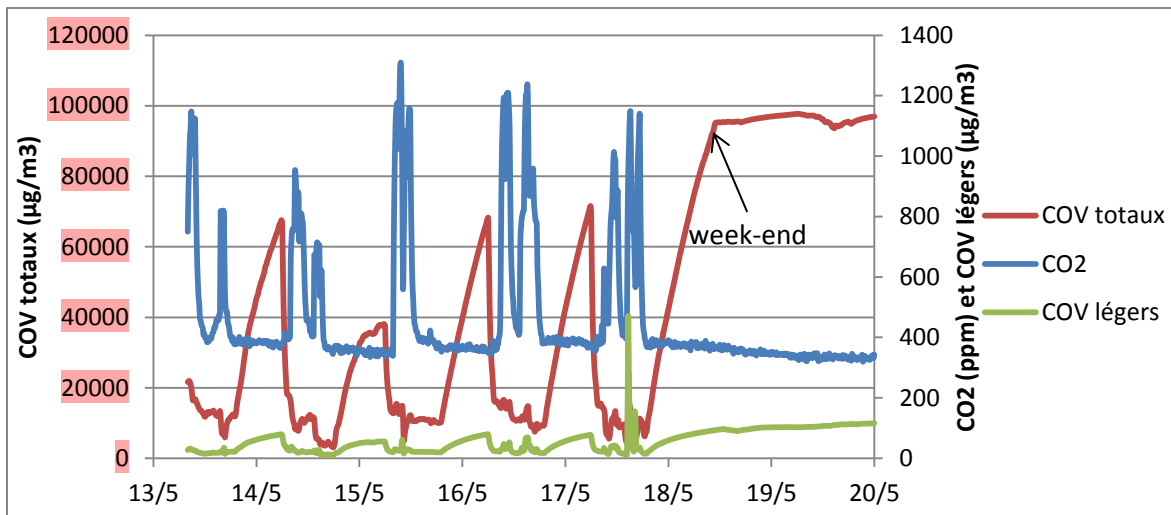
FIGURE 21: EVOLUTION DE LA CONCENTRATION DE CO₂, COV TOTAUX ET COV LEGRS SUR UNE SEMAINE AUX LYCEES DES EAUX CLAIRES LA SEMAINE DU 13 MAI

Dans le cas d'une surveillance réglementaire avec des tubes à diffusion passive, moyennant les concentrations sur la période du lundi au vendredi, on peut constater que les concentrations obtenues seraient nettement supérieures aux concentrations observées en période de présence des élèves.

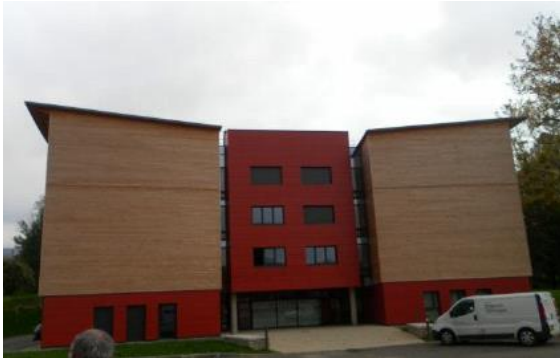
L'établissement est un bâtiment ossature béton avec un bardage bois naturel non traité. Le rez-de-chaussée est occupé par le foyer étudiant et les trois étages supérieurs par les chambres.

Les sols des chambres et passages sont recouverts de linoléum végétal, les sanitaires et l'espace foyer de carrelage.

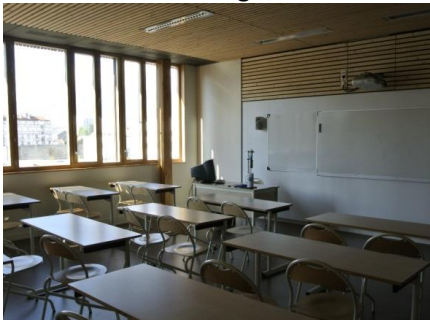
Les habillages bois sont très présents dans les salles aux murs et aux plafonds. Certaines salles présentent une très grande hauteur sous plafond.

UNE SALLE DU 2^{EME} ETAGE.

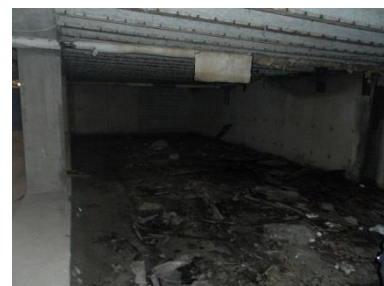
Quelques tâches d'humidité et la présence de moisissures sont visibles essentiellement sur les plafonds. Il semble que ces tâches soient liées à des fuites dans les différents réseaux. Afin de ne pas propager les moisissures éventuelles, une remise en état des points concernés est nécessaire.

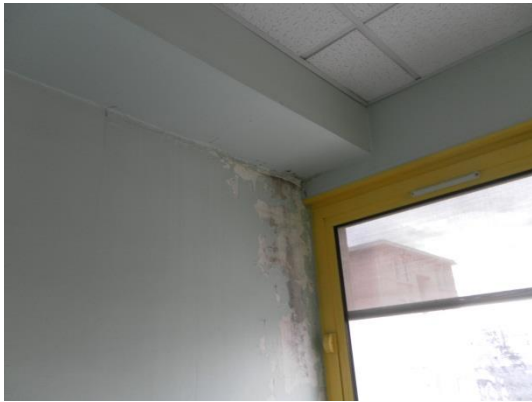
PRESENCE D'HUMIDITE.

Pour l'ensemble des salles de classe visitées, une seule d'entre elles présente des dégradations liées à des infiltrations d'eau (sur un mur et au plafond). Des travaux ont été réalisés pour stopper les

infiltrations mais les dégâts occasionnés n'ont pas été réparés. Afin d'éviter la propagation éventuelle de moisissures, il serait utile de nettoyer la partie du mur concerné.

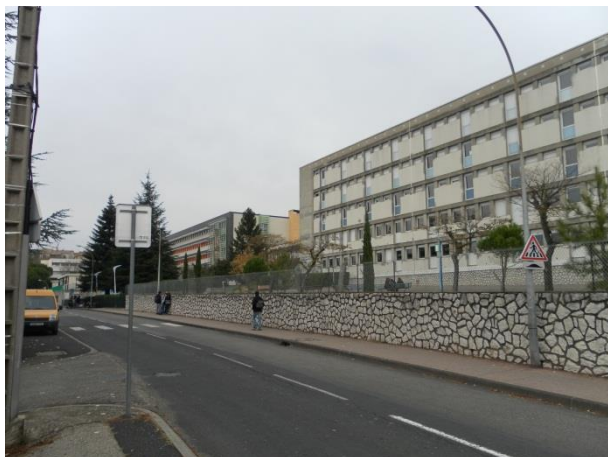
Ce lycée a été construit au début des années 1960. Sa structure est de construction traditionnelle (béton). Les murs sont peints et les sols sont carrelés.

LE LYCEE. AU PREMIER PLAN LE BATIMENT B - AU FOND, LE BATIMENT A

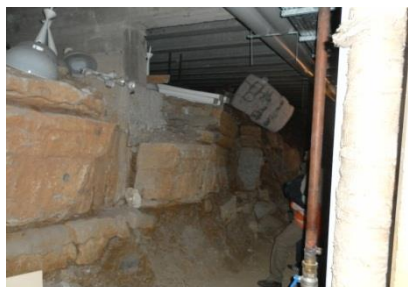
LE VIDE SANITAIRE MITOYEN AU COULOIR DU REZ-DE-CHAUSSEE.

Ce manque d'aération est particulièrement perceptible au niveau des étages inférieurs jouxtant le vide sanitaire. A ce niveau, une forte odeur d'humidité est présente tant dans le bâtiment B que le A. La réglementation en matière de ventilation n'impose pas de système de ventilation spécifique. Il est encore admis aujourd'hui la possibilité de ventiler les salles de classe par ouverture des fenêtres (ce choix est pénalisé au niveau des déperditions dans les nouveaux calculs réglementaires – RT2000 – car il occasionne des pertes d'énergies importantes).

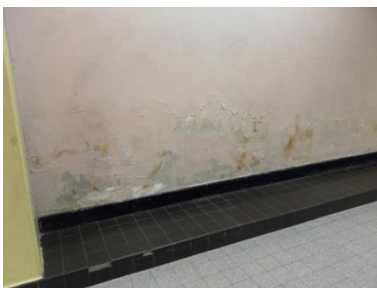
Les deux bâtiments visités sont assez âgés (plus de 40 ans). Des dégradations sont visibles sur les murs. Quelques tâches d'humidité et la présence de moisissures sont visibles essentiellement dans les étages les plus bas. L'absence de renouvellement d'air ne devrait que contribuer à l'augmentation du nombre de ces tâches.

PRESENCE DE MOISSURES SUR LES MURS.
